Calidad estructural de las viviendas de albañilería confinada en el barrio Higos Urco, Chachapoyas, 2018

Structural quality of confined masonry housing in the Higos Urco neighborhood, Chachapoyas, 2018

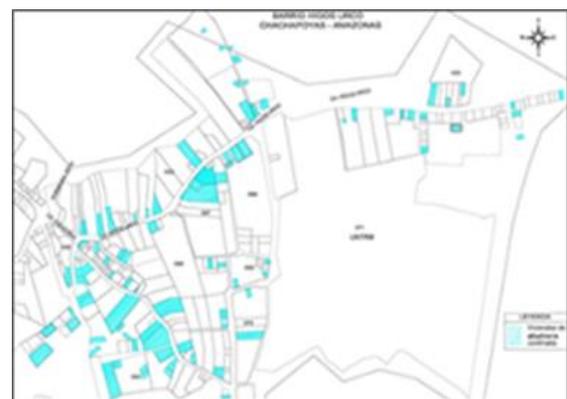
Figura 1. Viviendas de albañilería confinada

El estudio se localizó en el barrio Higos Urco, ubicado el distrito de Chachapoyas, provincia Chachapoyas, región Amazonas del Perú (Figura 1).
